## travaux de restauration réalisés en 2017 (année n)

### contexte local :

dans le cadre de la démarche GERPLAN, la commune de Kappelen a souhaité créer un réseau de zones humides dans des friches agricoles, le long du ruisseau *Wurmbach*. Quatre dépressions ainsi qu'une mare à vocation pédagogique ont été aménagées de part et d'autre du ruisseau. Plusieurs plantations ont été réalisées dans des talus écologiques et aux abords des mares. Enfin, un sentier pédagogique a été élaboré par la commune en partenariat avec le CINE.

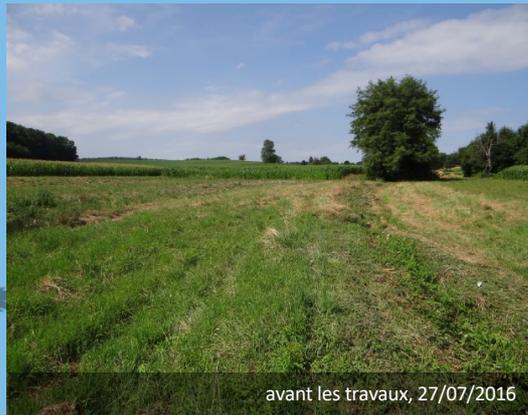
avant les travaux, 27/07/2016

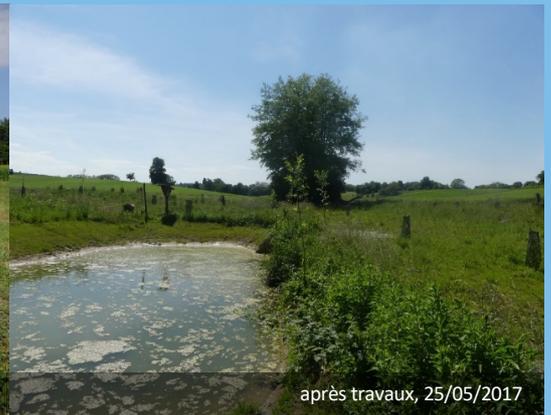
après travaux, 25/05/2017

par comparaison avec l'année 2016, la friche agricole s'est transformée en véritable réseau humide dès la fin des travaux hivernaux. Avec la renappage de la terre végétale sur les talus écologiques complété par les nombreuses plantations, la végétalisation du site a été explosive dès l'été 2018. Les niveaux d'eau ont été satisfaisants avec une des mares encore en eau mi-août. En revanche, les mares ne présentent pas encore la végétation caractéristique des zones humides. Un fort développement d'algues vertes est à noter, ce phénomène étant sans doute lié aux intrants agricoles périphériques.

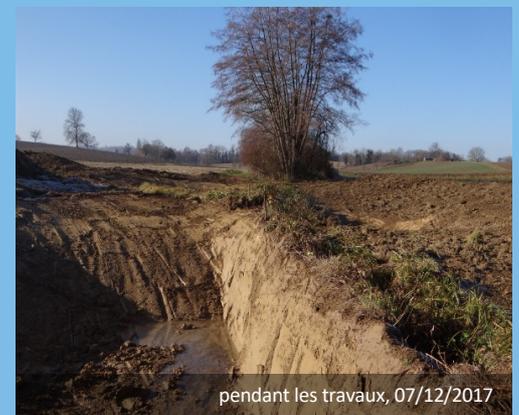
pendant les travaux, 07/12/2017

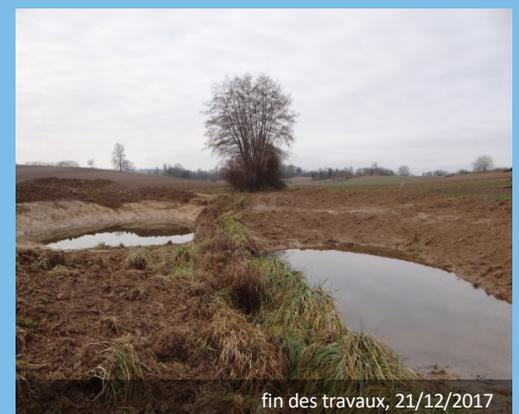
fin des travaux, 21/12/2017
